НИЙЦЛИЙН АУДИТЫН ТАЙЛАН

“БИЧИЛ УУЛ УУРХАЙГААР АШИГТ МАЛТМАЛ ОЛБОРЛОХ ЖУРМЫН ХЭРЭГЖИЛТ”-Д ХИЙСЭН АУДИТЫН ТАЙЛАН

АУДИТЫН КОД: ХОА-2020/06/-НА

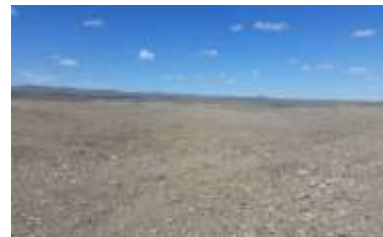
- ✓ Хууль бус аргаар ашигт малтмал олборлосон нөлөөгөөр эвдэрсэн газрын нөхөн сэргээлтийг Дөргөн сумын Аргалант багийн нутаг Хөх эргийн аараг хэмээх газарт иргэд алт олборлох үйл ажиллагаа явуулж 3.5 га талбай эвдрэлд оруулсан бөгөөд “Блю гоулд” ХХК-нь аймгийн Иргэдийн Төлөөлөгчдийн Хурлын Тэргүүлэгчдийн 2017 оны 60 дугаар тогтоолоор батлагдсан “Эвдэрсэн газарт нөхөн сэргээлт хийх, хяналт тавих” журмын хүрээнд нөхөн сэргээлт хийх гэрээг 2017 онд байгуулан ажиллаж 2018 оны сумын Засаг даргын захирамжаар байгуулагдсан ажлын хэсэг хүлээн авсан байна.
- ✓ Аймгийн эдийн засаг, нийгмийг хөгжүүлэх үндсэн чиглэлд тусгагдсан ажлын хүрээнд 2018 оны төсөвт байгаль хамгаалах нөхөн сэргээх арга хэмжээний зардлаас 5.0 сая төгрөгийг шийдүүлэн дээрх удирдамжийн дагуу аймгийн Засаг даргын 2018 оны 05 дугаар сарын 30-ны өдрийн А/323 дугаар захирамж гарч эвдэрсэн газрын тооллого хийсэн

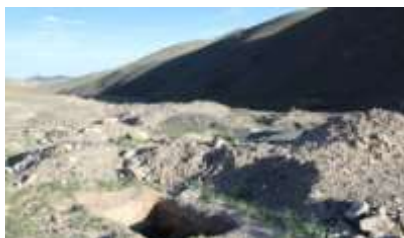
- ✓ Алтай сумын Оцог хад нэх газарт “Талст молор” ХХК 2016 оноос эхлэн хайгуулын үйл ажиллагаа явуулж, уулын далд нэвтрэлтийн ажлыг зөвшөөрөлгүй хийж 430 м урт суваг малтаж 2 га талбай эвдэрч нөхөн сэргээлт хийгээгүй. Тухайн байгууллагын хайгуулын ажил хийж буй талбайд хувиараа ашигт малтмал олборлогч иргэд 10 м гүнтэй 1,5 м хүртэл өндөр овоолго шороотой 1 га талбайд олборлолт хийж газар эвдэрсэн байгааг нөхөн сэргээлт хийлгэж хохирлыг тооцоогүй

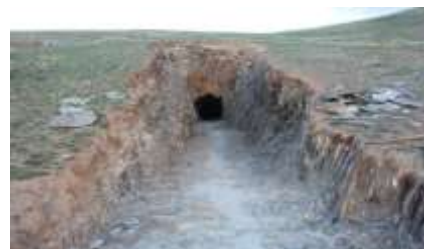
- ✓ Алтай сумын Хөх булаг газарт “Брит осеонс куание” ХХК 157.08 га талбайд MV-017624 тоот ашигт малтмалын ашиглалтын тусгай зөвшөөрөл эзэмшиж үйл ажиллагаа явуулахаар төлөвлөсөн ба 2014 онд хувиараа ашигт малтмал олборлогч иргэд 80 м урт, 2.5 м өргөн, 2м өндөр тунел үүсгэн олборлолт явуулсан байгаагаас 0.07 га талбай эвдэрч хүн малд аюултай орчин үүссэн байгаад хяналт хийж нөхөн сэргээлт хийлгэн байгаль орчинд учруулсан хохирлыг тооцоогүй байна.

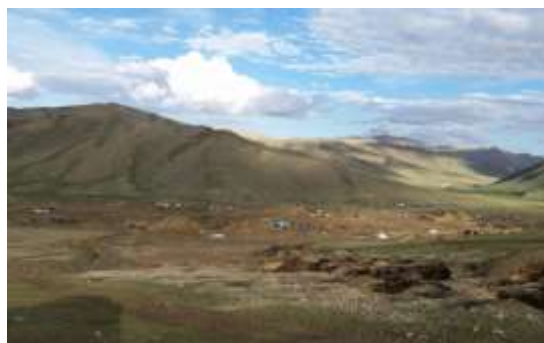
- ✓ Цэцэг сумын Баян-Овоо багийн нутаг Мянган угалзтайн нурууны байгалийн цогцолборт газрын хязгаарлалтын бүс нутагт хамраагддаг тус газарт хувиараа ашигт малтмал олборлогч иргэд 2009 оноос хойш гянтболд олборлож байсан бөгөөд 2015 онд “Ашид Алтай Майнинг” ХХК, 2016-2018 онуудад “Өгөөжтэй өв” ХХК аймгийн ИТХ-ын Тэргүүлэгчдийн 2015 оны 82, 2017 оны 60 дугаар тогтоолуудын дагуу нөхөн сэргээлт хийх нэрээр олборлолт явуулж эвдрэлд оруулсан. Анх 13 га талбайд нөхөн сэргээлт хийх гэрээ байгуулан ажиллаж байсан боловч 41 га болж нэмэгдсэн байна. Дээрх аж ахуйн нэгж байгууллагуудын хууль бус олборлолтоос ашигт малтмал угаах тоног төхөөрөмж суурилуулан усан сан үүссэн, томоохон хэмжээний ухагдсан нүх үүссэн, овоолго шороо ихтэй, тухайн эвдэрсэн талбайд ургамалжилт байхгүй болсон байна. Хууль бус олборлолтын улмаас байгаль орчинд учруулсан хохирлын экологи эдийн засгийн үнэлгээ хийж буруутай этгээдээр төлүүлээгүй ус ашигласны төлбөр, хогны хураамжийн төлбөрийг тооцож төсөвт төвлөрүүлсэн баримт байхгүй байна.
